# KaDEr Karakteristiek Duurzaam Erfgoed Gelderland

## DEELPROJECT 2 Na-isoleren met binnenisolatie

# Na-isoleren met binnenisolatie

*Versie definitief – 16 december 2020*

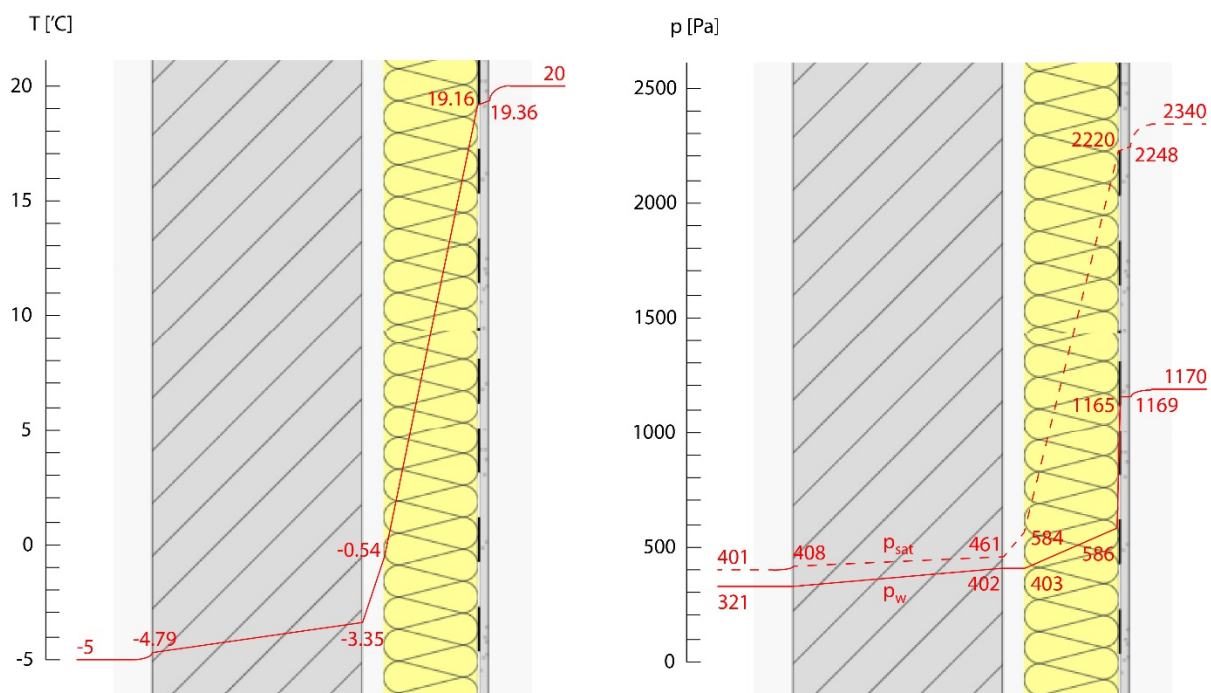
Figuur 3.6 – Grafische weergave van een Glaserberekening van het gevelpakket na transformatie van De IJsselstroom voor wintercondities (buitentemperatuur -5°C; binnentemperatuur 20°C; relatieve luchtvochtigheid buiten 80%; relatieve luchtvochtigheid binnen 50%). Links: temperatuur door constructie; rechts: werkelijke en verzadigingsdampspanning; door de dampremmende laag treedt er in de winter geen inwendige condensatie op.

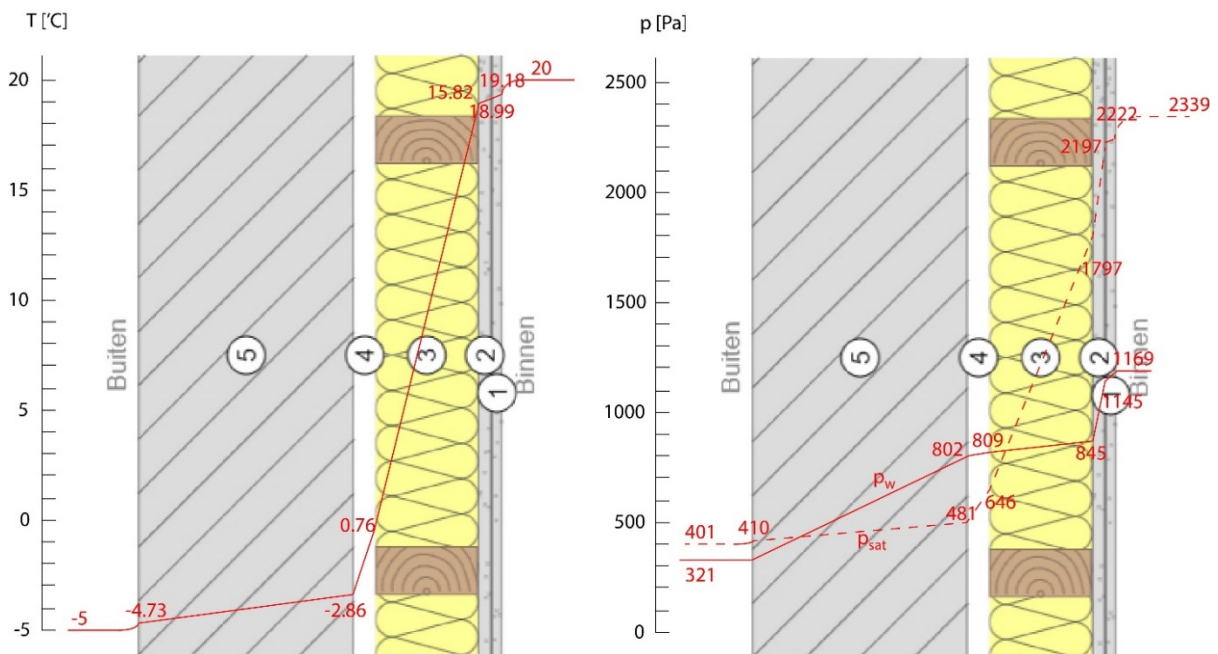
Figuur 4.6 – Grafische weergave van een Glaserberekening van het gevelpakket na transformatie van het Polderhuis voor extreme wintercondities (buitentemperatuur -5°C; binnentemperatuur 20°C; relatieve luchtvochtigheid buiten 80%; relatieve luchtvochtigheid binnen 50%). Links: temperatuur door constructie; rechts: dampspanning door constructie.

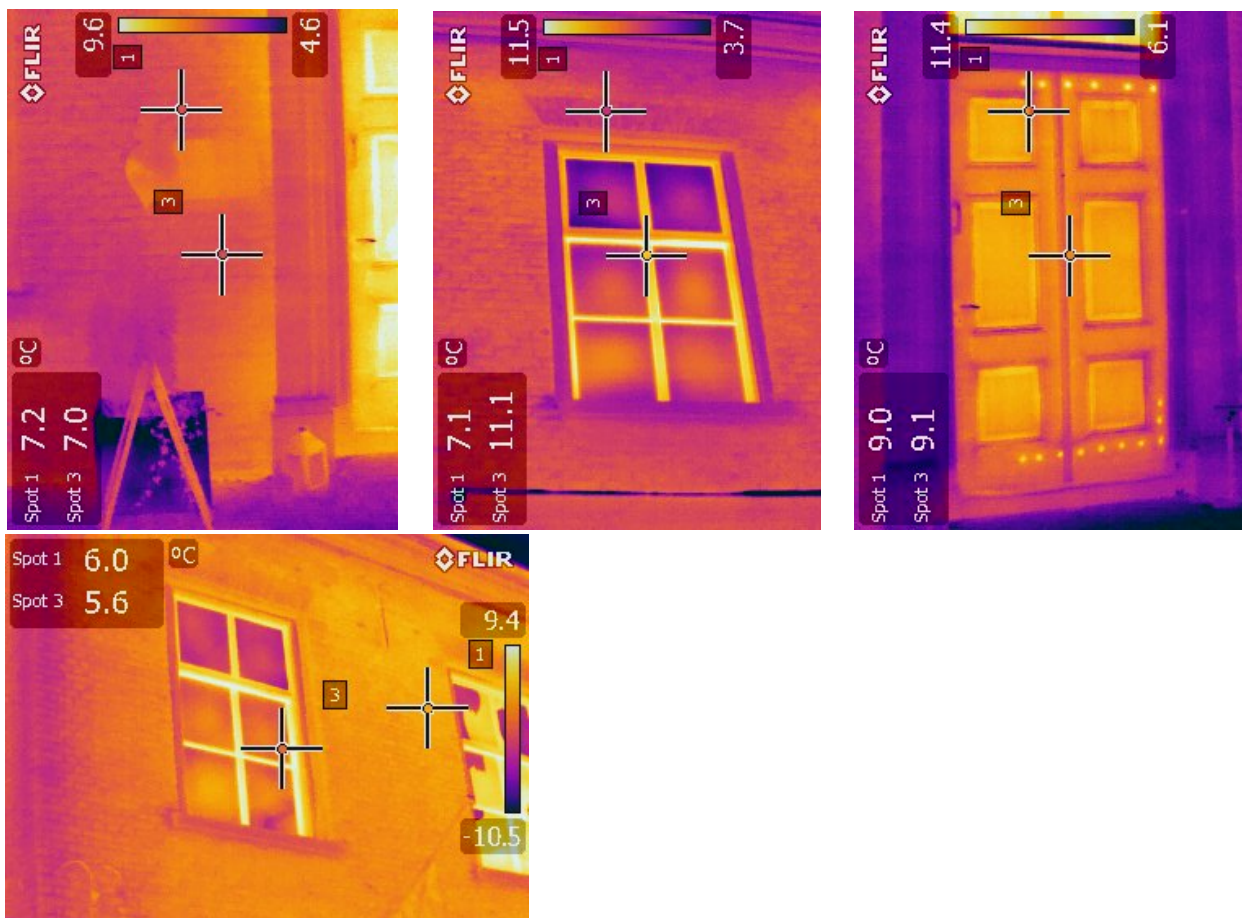
Figuur 4.7 – IR opnames van de buitenkant van de gevel.

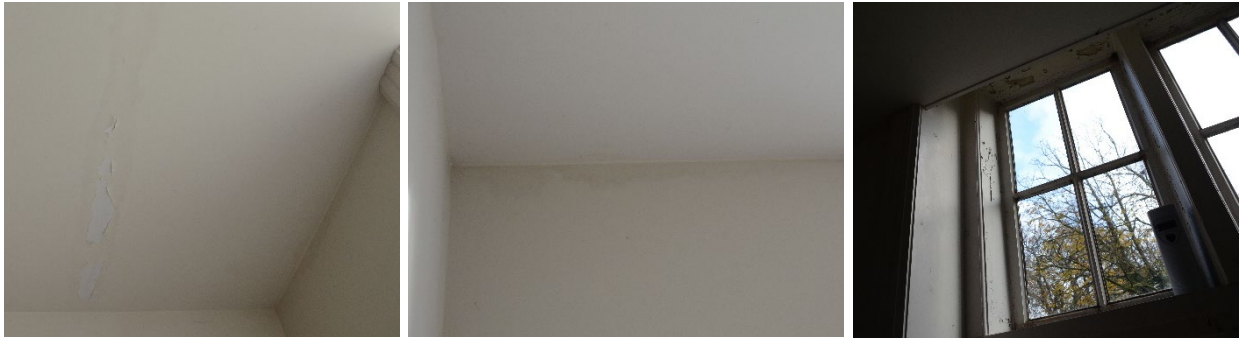
*Figuur 4.8 – foto's van vochtproblemen in de keuken.*

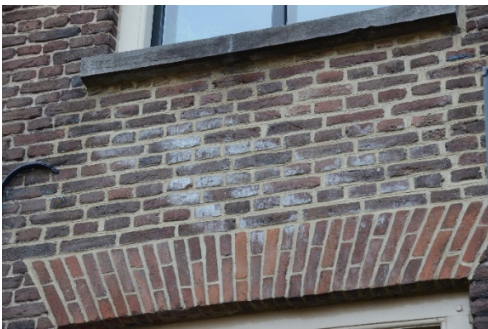
*Figuur 4.9 – foto van zoutuitbloei op de voorgevel.*

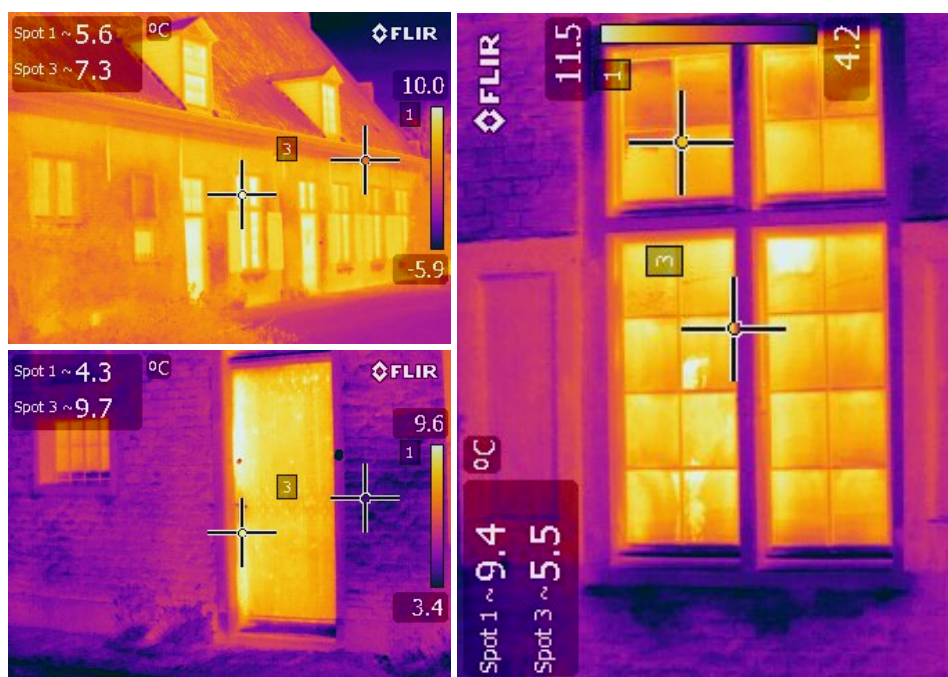
Figuur 5.4 – IR opnames van een zijgevel. Duidelijk is te zien dat de gevel warmer is (dus slechter geïsoleerd) dan het dak en dat de deur slechter is geïsoleerd dan de gevel met matige kierdichting.

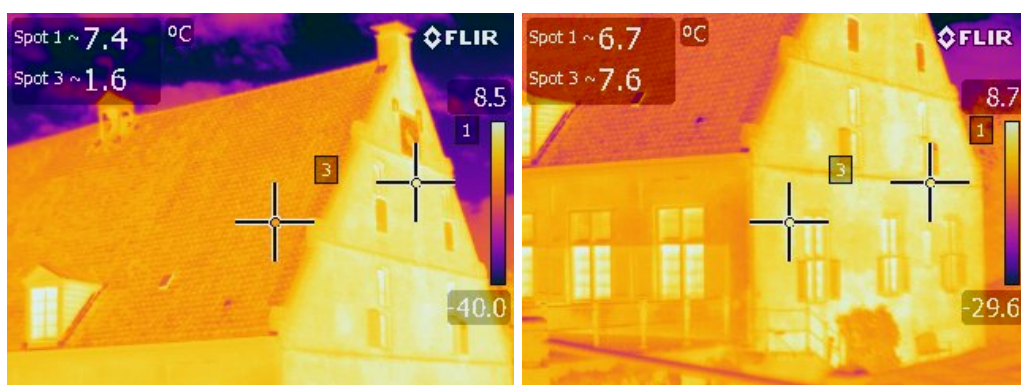
Figuur 5.5 – IR opnames van een voorgevel. Ook hier is te zien dat de gevel warmer is (dus slechter geïsoleerd) dan het dak.

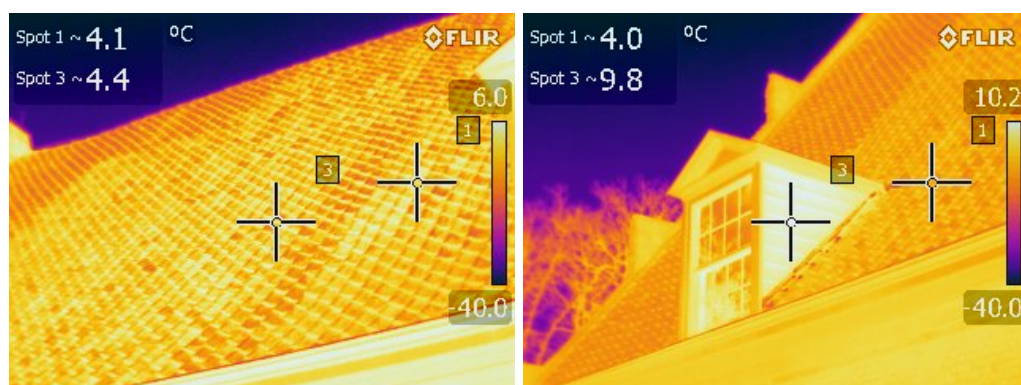
Figuur 5.6 – IR opnames van een voorgevel. Te zien is dat de zijkant van de dakkapel niet is geïsoleerd. Het kleurverschil in het dak wordt veroorzaakt door nieuwe versus oude dakpannen.

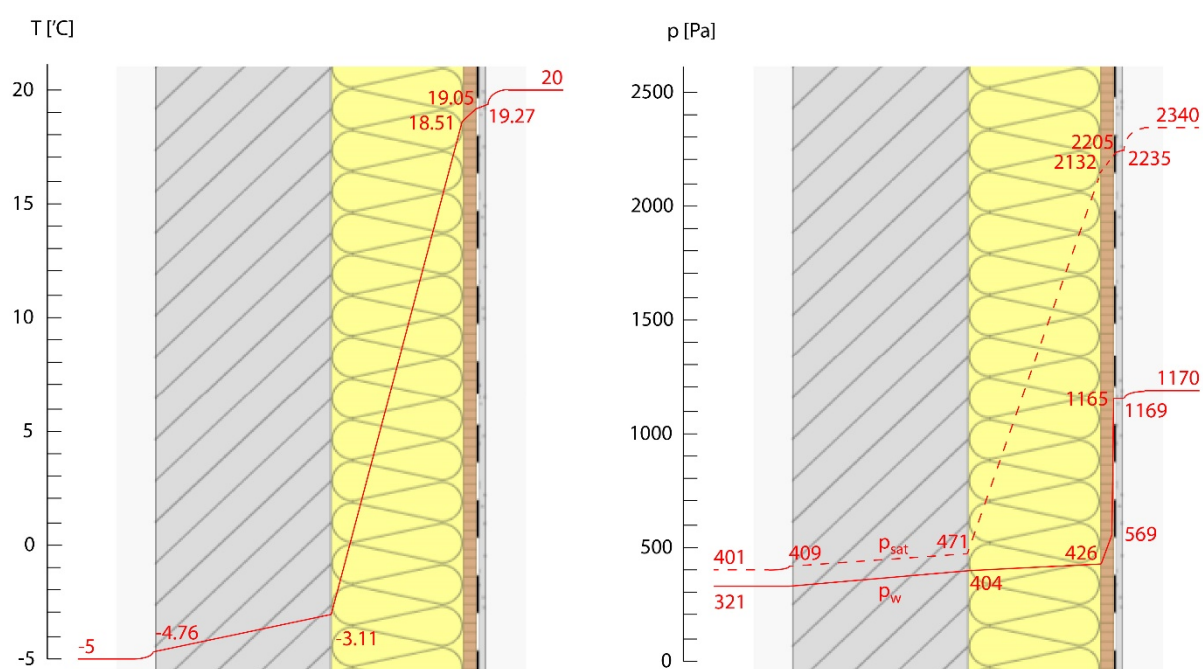
Figuur 7.7 – Grafische weergave van een Glaserberekening van het gevelpakket na transformatie van het oorspronkelijke koetshuis (nr. 110) voor extreme wintercondities (buitentemperatuur -5°C; binnentemperatuur 20°C; relatieve luchtvochtigheid buiten 80%; relatieve luchtvochtigheid binnen 50%). Links: temperatuur door constructie; rechts: dampspanning door constructie.

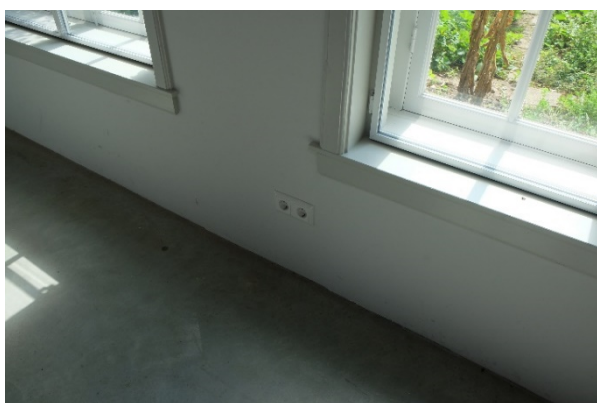
Figuur 7.8 – stopcontacten bij nr. 110 die de dampremmende laag (mogelijk) doorbreken.

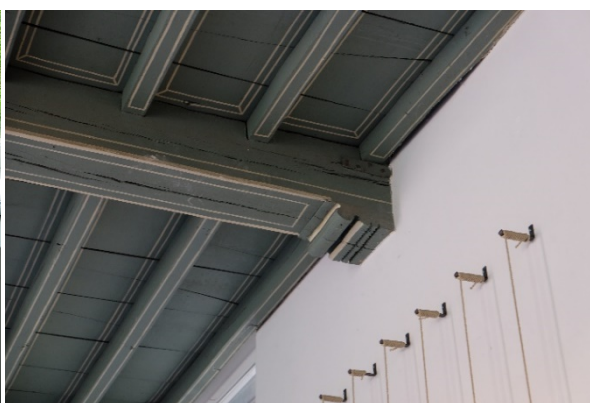
Figuur 7.9 – houten balk met decoratief sleutelstuk opgelegd in metselwerk (nr. 112).

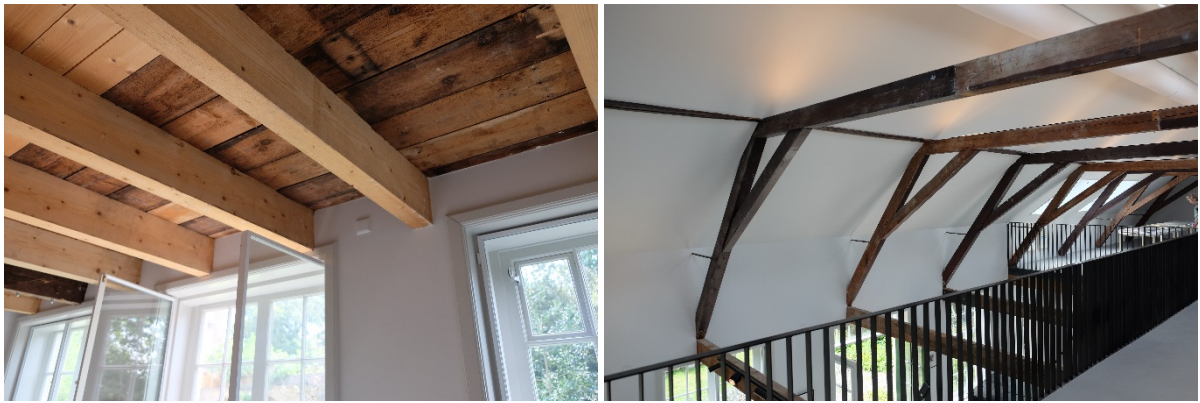
*Figuur 7.10 – houten balken opgelegd in een stalen balk in de metselwerk gevels bij nr. 110 (a) en kapconstructie die deels tussen isolatielaag zit.*
