# KaDEr Karakteristiek Duurzaam Erfgoed Gelderland

## DEELPROJECT 2 Na-isoleren met binnenisolatie

# Na-isoleren met binnenisolatie

*Versie definitief – 16 december 2020*

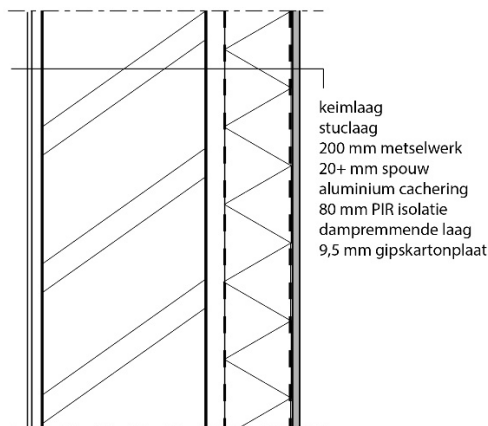
Tijdens de transformatie is daarom isolatie aangebracht aan de binnenkant van de gevel van het type Faay W'all-in-One® PG90. De opbouw hiervan van binnen naar buiten is: 9.5 mm gipskartonplaat, dampremmende folie, 80 mm dikke PIR-isolatieplaat, reflecterende aluminiumfolie, ca. 2 cm dikke luchtsponw, metselwerk muur (steens muur), stuclaag, keimlaag (figuur 3.5). De toegevoegde  $R_c$ -waarde t.g.v. de isolatie bedraagt ongeveer  $4.06 \text{ m}^2\text{K/W}$ . Het systeem wordt bevestigd met verbinderregels die op de muur worden geschroefd. De afmetingen van de PG90 platen bedragen: 60 cm breed; verdiepingshoog. Dit is in theorie een veilige constructie. De aanwezigheid van een dampremmende laag zou in beginsel problemen van inwendige condensatie moeten voorkomen, mits deze laag niet doorbroken is. Dit blijkt ook uit de Glaserberekening zoals weergegeven in figuur 3.6.

Figuur 3.5 – Doorsnede over een m<sup>2</sup> pakket van de gevel.

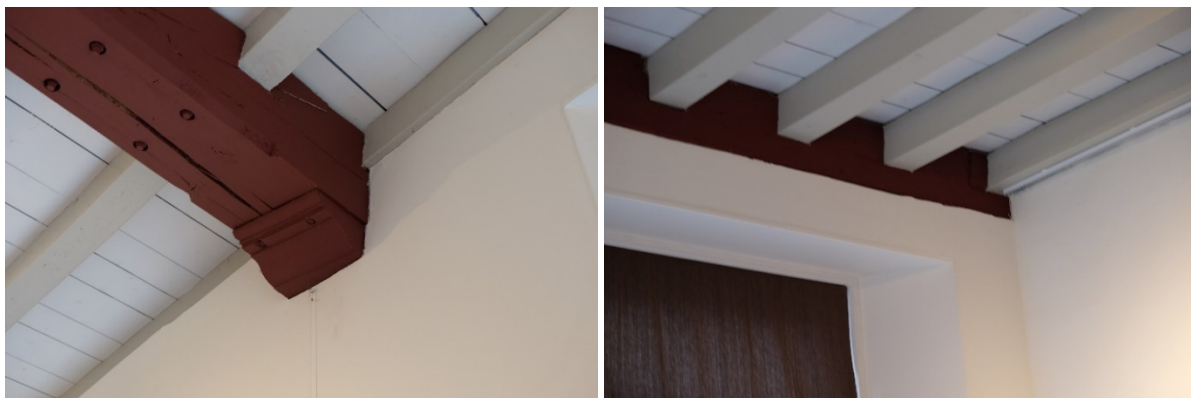
*Figuur 4.3 – foto's van de houten balken: a.) moerbalk opgelegd in de gevel; b.) strijkbalk tegen oorspronkelijke gevel.*

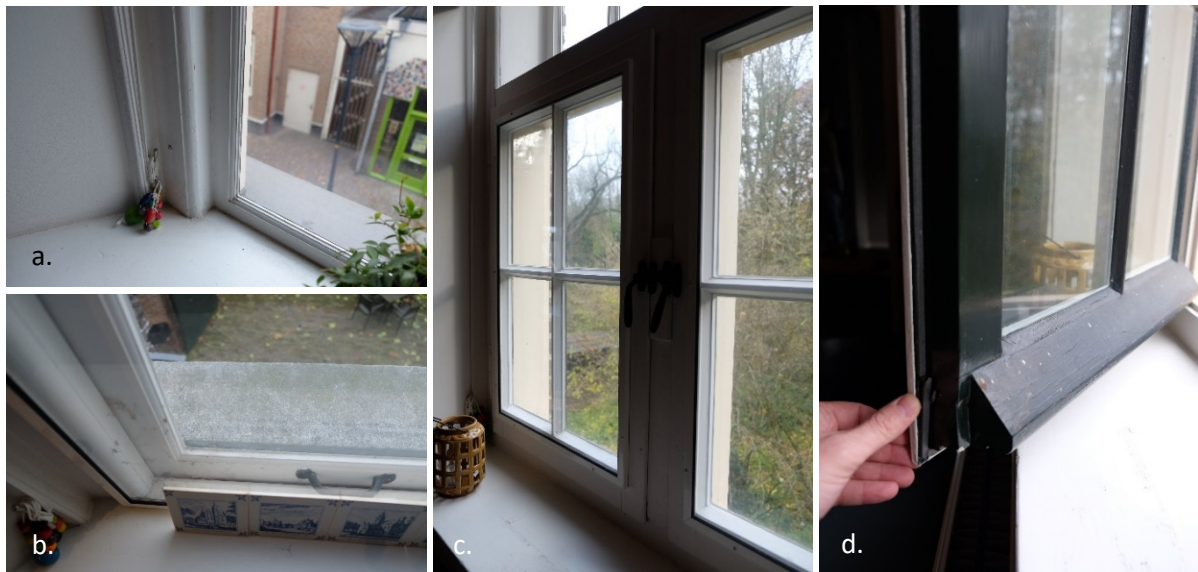
- Indien ramen / kozijnen vernieuwd zijn, dan zijn deze tevens voorzien van dubbelglas van het type monumentenglas. De ramen / kozijnen die niet vernieuwd zijn, zijn voorzien van enkelglas achterzetbeglazing. Kozijnen zijn traditioneel hersteld. Aan de voorzijde zijn in de ramen die nog open kunnen tochtstrippen aangebracht. Sommige ramen zijn volledig dicht gekit en daarmee niet meer te openen (figuur 4.4).

*Figuur 4.4 – foto's van de vensters: a.) dicht kozijn met monumentenglas; b.) dicht kozijn met enkelglas en achterzetbeglazing; c.) te openen ramen met enkel glas en achterzetbeglazing; d.) aangebrachte kierdichting.*

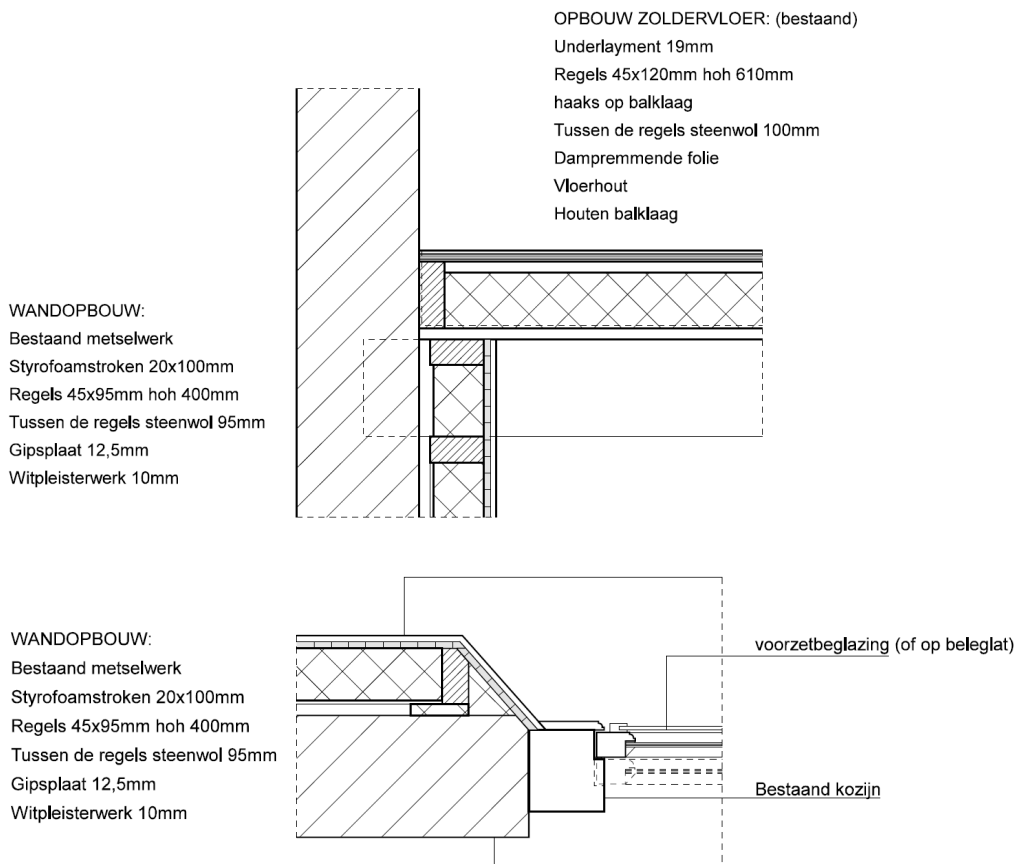
Het pand heeft monumentale waarde en de buitenkant mocht om die reden niet worden aangepast. De isolatie is daarom aan de binnenzijde aangebracht via voorzetwanden. De opbouw hiervan van binnen naar buiten is: 10 mm witpleisterwerk, 12.5 mm gipskartonplaat, 95mm steenwol tussen houten stijlen 45x95 mm (hard-op-hard afstand 400 mm), 20 mm ongeventileerde luchtsponw (met 20x100 mm styrofoamstroken achter de stijlen om tussen het metselwerk en de voorzetwand een sponw te garanderen), bestaand metselwerk (steensmuur) (zie figuur 4.5). Er is geen dampremmende laag aanwezig. In figuur 4.6 is de Glaserberekening van deze gevelopbouw weergegeven voor een extreme wintersituatie. Zoals te zien is deze constructie zonder dampremmende laag een risicovolle constructie omdat er in de winter onherroepelijk inwendige condensatie optreedt. Of er in de praktijk ook daadwerkelijk problemen optreden hangt van de volgende factoren af. Indien er in de winter minder condensaat ontstaat dan er in de zomer weer uit kan, dan hoeft dit niet tot ernstige vochtproblemen te leiden. De hoeveelheid condensaat in de winter wordt voor een belangrijk deel bepaald door de hoeveelheid vocht in het pand. Het balansventilatiesysteem zou er in dit geval voor moeten zorgen dat de relatieve luchtvochtigheid binnen laag blijft. Tabel 4.1 geeft een maandelijkse Glaserberekening weer die laat zien dat er op jaarbasis inderdaad meer vocht verdampt dan er condenseert. Condensatie zal voornamelijk op het binnenoppervlak van de steensmuur optreden. De maximale hoeveelheid condensaat op deze plek bedraagt bijna 1.9 kg/m<sup>2</sup> eind maart.

Figuur 4.5 – Details van de voorzetwanden en achterzetbeglazing afkomstig van de bouwtekeningen van de architect.

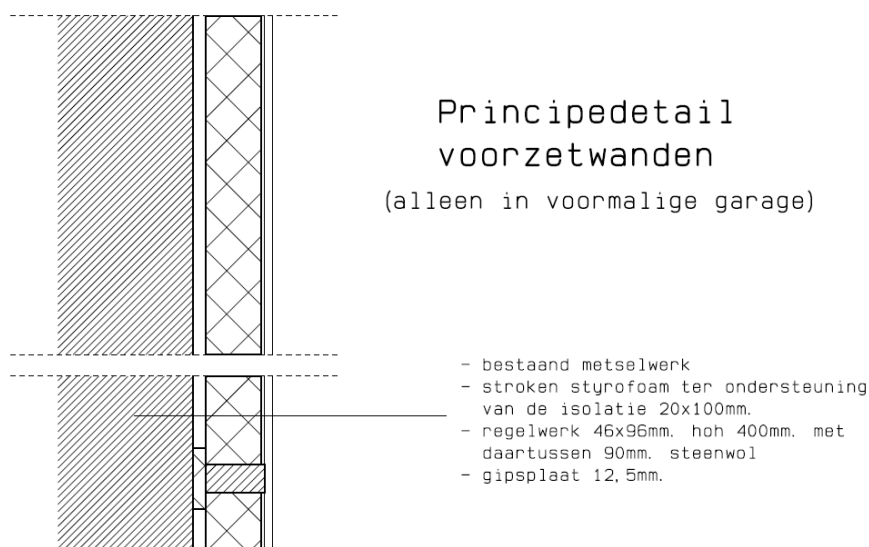
De buitenkant van het pand heeft hoge monumentale waarde en mocht om die reden niet worden aangepast. De isolatie is daarom aan de binnenzijde aangebracht via voorzetwanden. Volgens een detailtekening van de voormalige garage, is de opbouw hiervan van binnen naar buiten: 12.5 mm gipskartonplaat, 90mm steenwol dat zich tussen 46x96mm (h.o.h. 400 mm) stijlen is geplaatst, 20 mm ongeventileerde luchtsponw (met 20x100 mm styrofoamstroken om tussen het metselwerk en de voorzetwand een sponw te garanderen en de houten regelwerk vrij te houden van het metselwerk), bestaand metselwerk (steensmuur) (figuur 6.6). Er is geen dampremmende laag aanwezig. De Glaserberekening voor deze constructie is nagenoeg identiek aan die voor het Polderhuis in Zevenaar; uitsluitend de dikte van de isolatielaag is net iets anders: 95 mm bij het Polderhuis en 90 mm bij deze woning. Figuur 4.6 en tabel 4.1 zijn daarmee dus ook min of meer van toepassing op deze woning in Zutphen. En dezelfde risico's die beschreven zijn in paragraaf 4.3 zijn ook op deze woning van toepassing. Dit betreft dus in theorie een risicovolle gevelopbouw. Verder geeft de detailtekening van de voorzetwanden in de voormalige garage aan dat er (horizontale) regels aangebracht zijn. Onduidelijk is waarom horizontale regels en geen verticale stijlen, en of het niet toch verticale stijlen betreft.

Bij aansluitingen met steenachtige binnenwanden is de isolatielaag aan de binnenzijde niet doorgezet over deze aangrenzende binnenwand. Dit betekent dat deze aansluiting een koudebrug vormt die mogelijk door een lage oppervlaktetemperatuur in het hoekpunt condensatieproblemen zou kunnen geven. Problemen zijn er echter niet geconstateerd.

*Figuur 6.6 – Details van de voorzetwanden afkomstig van de bouwtekeningen van de architect (Boerman Kreek Architecten).*

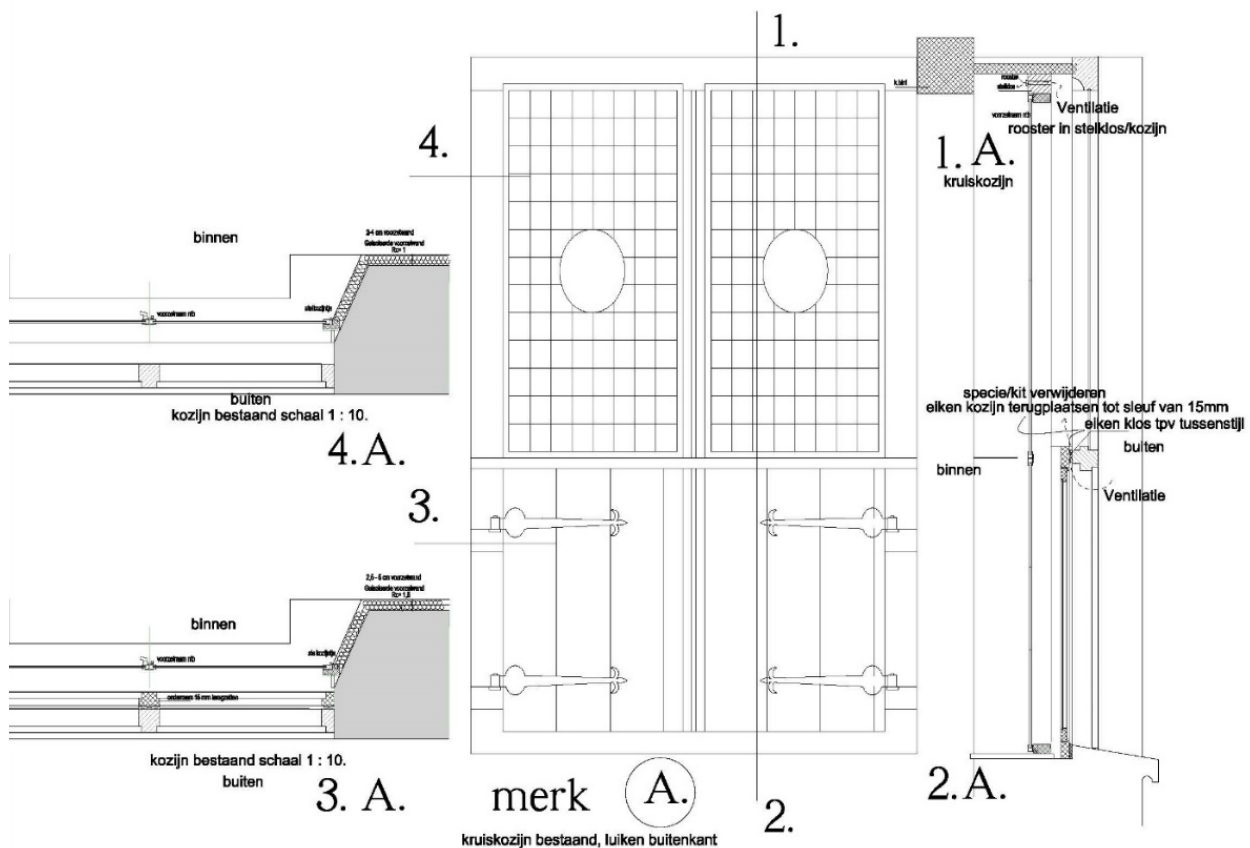
Figuur 7.1 – Details van een van de ramen met achterzetbeglazing (en een stuk binnenisolatie op de gevel) afkomstig van de bouwtekeningen van de architect (Bureau voor Architectuur en Restauratie, ir. F.F. Ambagtsheer Architect). De ventilatie zoals aangegeven in deze tekening is niet op deze wijze uitgevoerd.

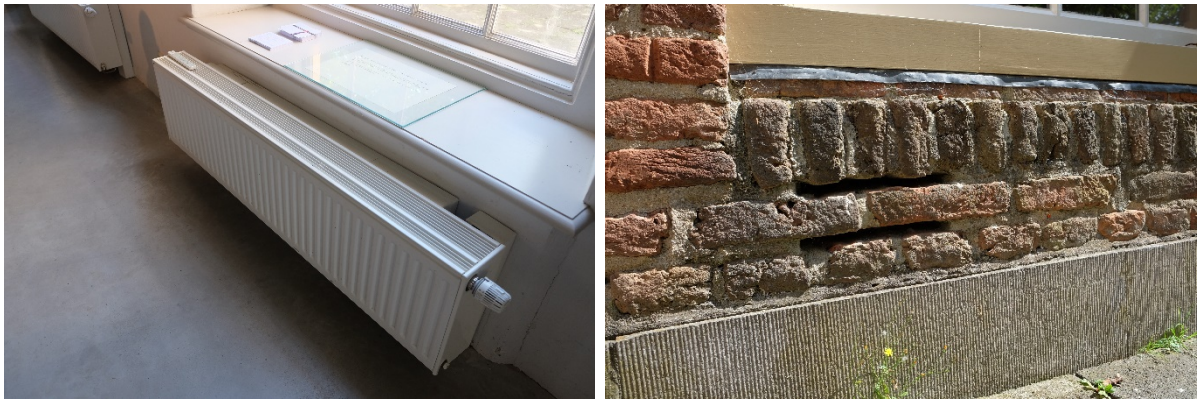
*Figuur 7.2 – Climarad op begane grond nr. 112 (a) en bijbehorende sleuven in de lintvoegen van de gevel voor toetreding en/of afvoer van verse lucht (b).*

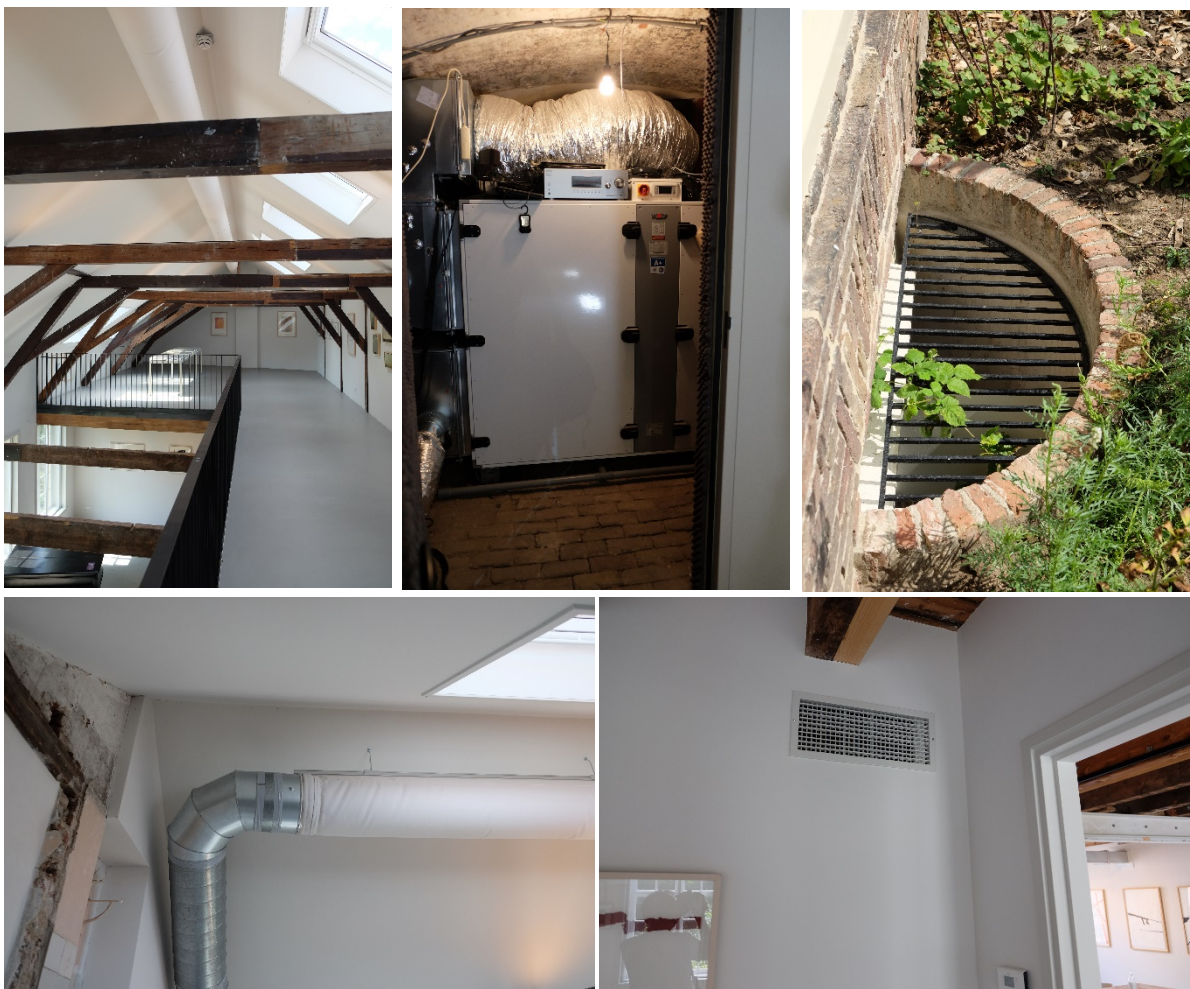
- In het pand nr. 110 is een volledig mechanisch ventilatiesysteem aangebracht met toevoer van verse lucht op de begane grond en de verdieping en afzuiging op diverse plekken (figuur 7.3a/d). De toevoer en afvoer zijn aangesloten op een WTW unit in de kelder (figuur 7.3b). Roosters in de muren tussen de vertrekken zorgen voor doorstroming van de lucht indien de deuren dicht zijn (figuur 7.3e).

*Figuur 7.3 – Mechanisch ventilatiesysteem in het pand nr. 110: luchttoevoerzak (a); WTW unit in kelder (b); lucht toe- en afvoer LBK (c); luchttoevoerkanaal (d); rooster tussen twee vertrekken (e).*

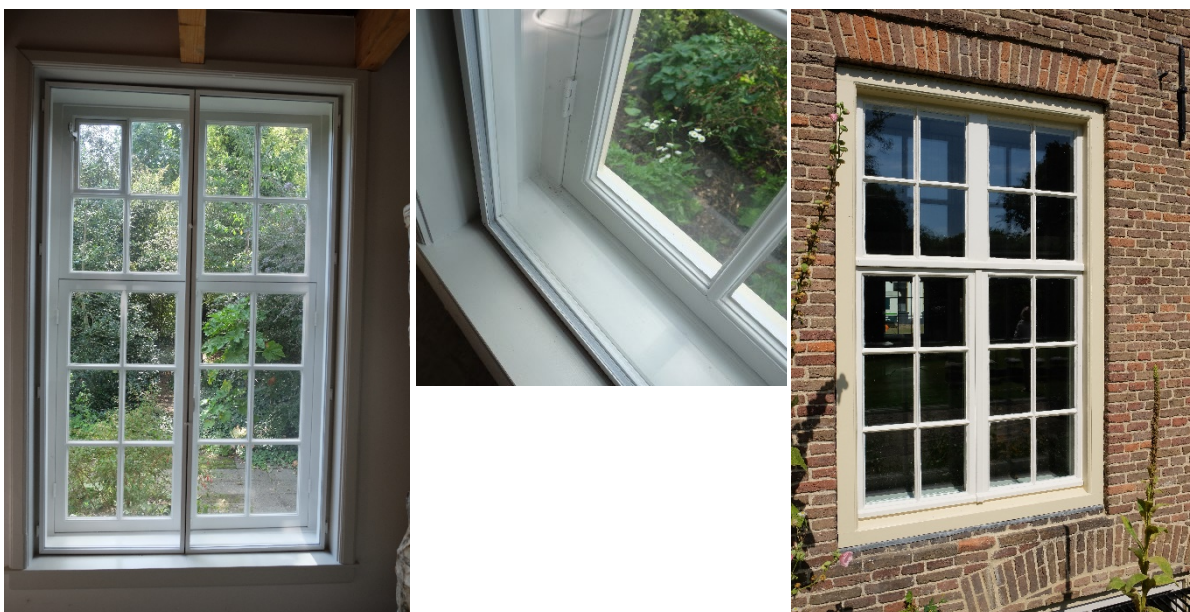
*Figuur 7.4 – dubbelglas achterzetbeglazing nr. 110 (a en b) en buitenzijde ramen van nr. 110 (c).*

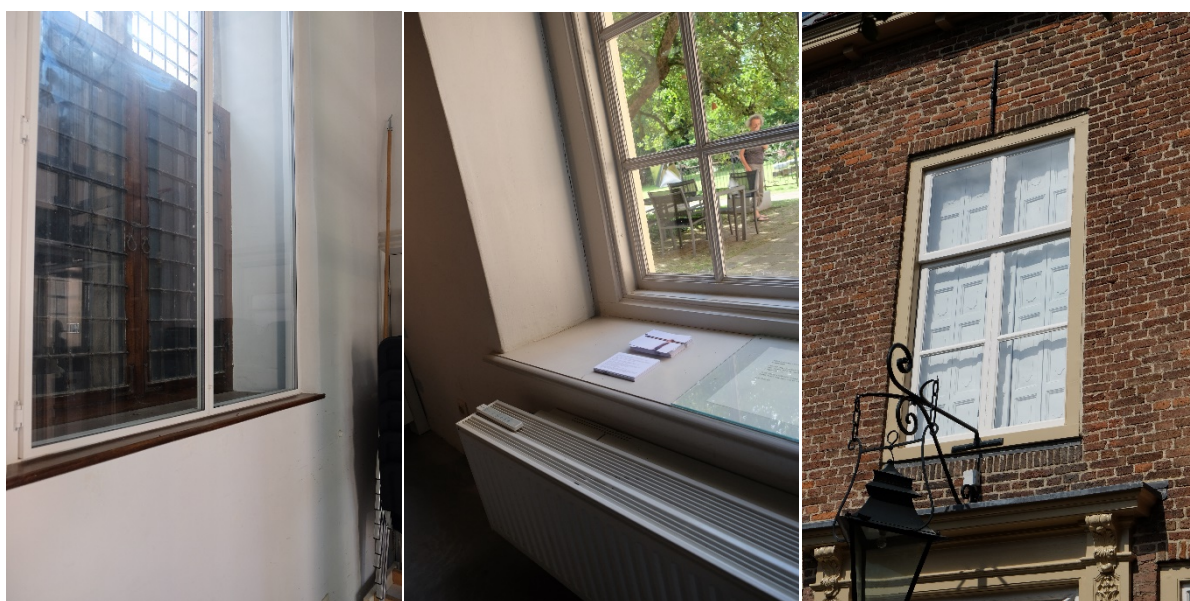
*Figuur 7.5 – dubbelglas achterzetbeglazing nr. 112 (a), geen achterzetbeglazing nabij de Climarads nr. 112 (b), binnenluiken bij nr. 112 (c).*

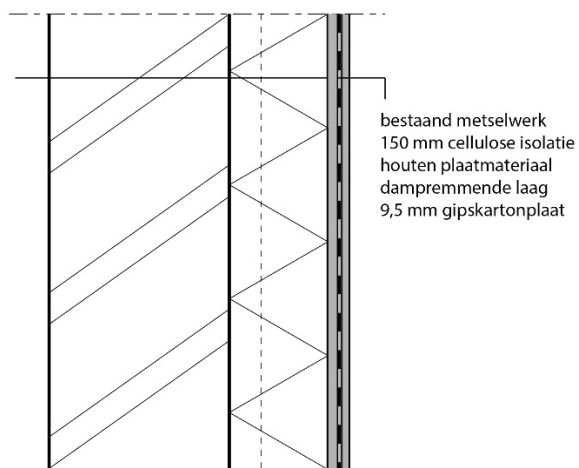
Figuur 7.6 – Doorsnede over een m<sup>2</sup> pakket van de gevel van het voormalige koetshuis (nr. 110).

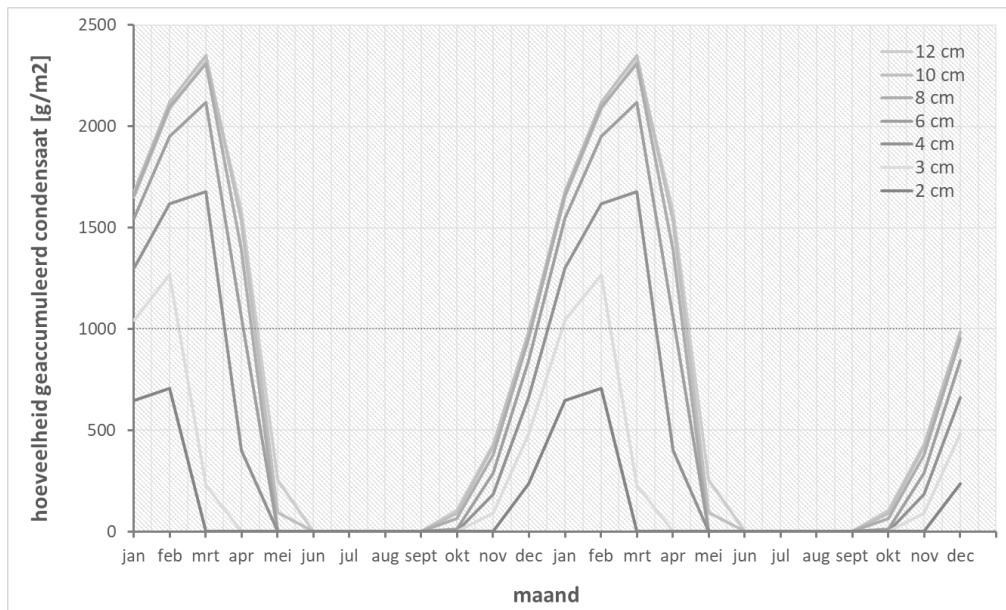
Figuur 8.1 – Optredende hoeveelheid condensaat tussen het isolatiemateriaal en het metselwerk gedurende het jaar voor verschillende diktes van een dampopen minerale wol isolatiemateriaal als binnengevelisolatie zonder damprem. De klimatologische uitgangspunten zijn overeenkomstig tabel 4.1. De opbouw van de gevel is als volgt van buiten naar binnen: **200 mm historisch metselwerk** ( $\lambda = 0,68 \text{ W/(m}\cdot\text{K)}$ ;  $\mu = 7$ ); 20 mm ongeventileerde luchtpouw ( $\lambda_{\text{eff}} = 0,11 \text{ W/(m}\cdot\text{K)}$ ;  $\mu = 1$ ); variabele dikte minerale wol ( $\lambda = 0,04 \text{ W/(m}\cdot\text{K)}$ ;  $\mu = 1$ ); 12.5 mm gipskartonplaat ( $\lambda = 0,25 \text{ W/(m}\cdot\text{K)}$ ;  $\mu = 7$ ); 5 mm witpleister ( $\lambda = 0,35 \text{ W/(m}\cdot\text{K)}$ ;  $\mu = 10$ ).

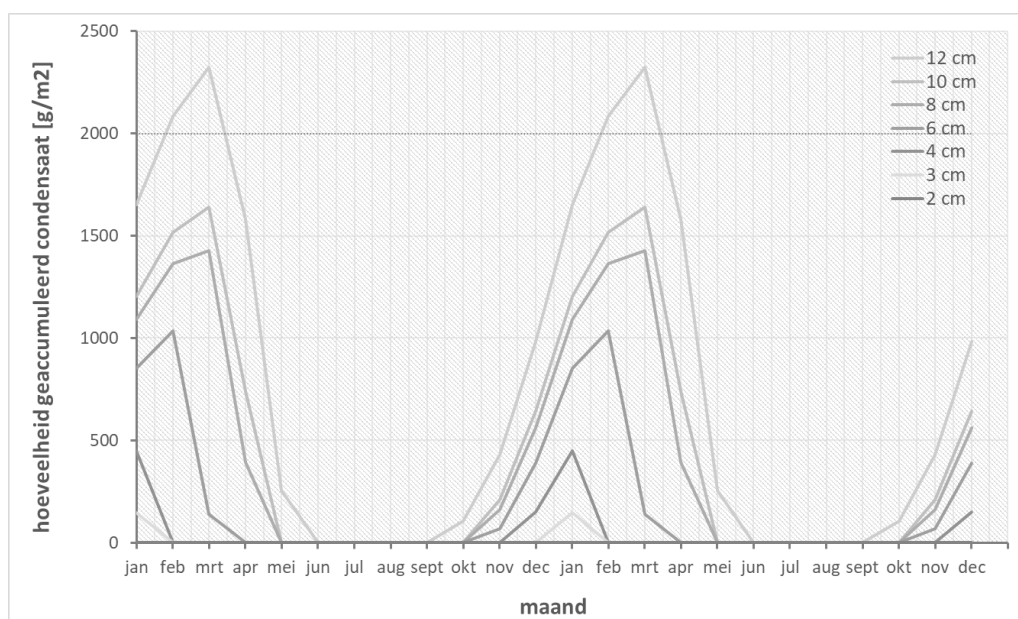
Figuur 8.2 – Optredende hoeveelheid condensaat tussen het isolatiemateriaal en het metselwerk gedurende het jaar voor verschillende diktes van een dampopen minerale wol isolatiemateriaal als binnengevelisolatie zonder damprem. De klimatologische uitgangspunten zijn overeenkomstig tabel 4.1. De opbouw van de gevel is als volgt van buiten naar binnen: **400 mm historisch metselwerk** ( $\lambda = 0,68 \text{ W/(m}\cdot\text{K)}$ ;  $\mu = 7$ ); 20 mm ongeventileerde luchtpouw ( $\lambda_{\text{eff}} = 0,11 \text{ W/(m}\cdot\text{K)}$ ;  $\mu = 1$ ); variabele dikte minerale wol ( $\lambda = 0,04 \text{ W/(m}\cdot\text{K)}$ ;  $\mu = 1$ ); 12.5 mm gipskartonplaat ( $\lambda = 0,25 \text{ W/(m}\cdot\text{K)}$ ;  $\mu = 7$ ); 5 mm witpleister ( $\lambda = 0,35 \text{ W/(m}\cdot\text{K)}$ ;  $\mu = 10$ ).

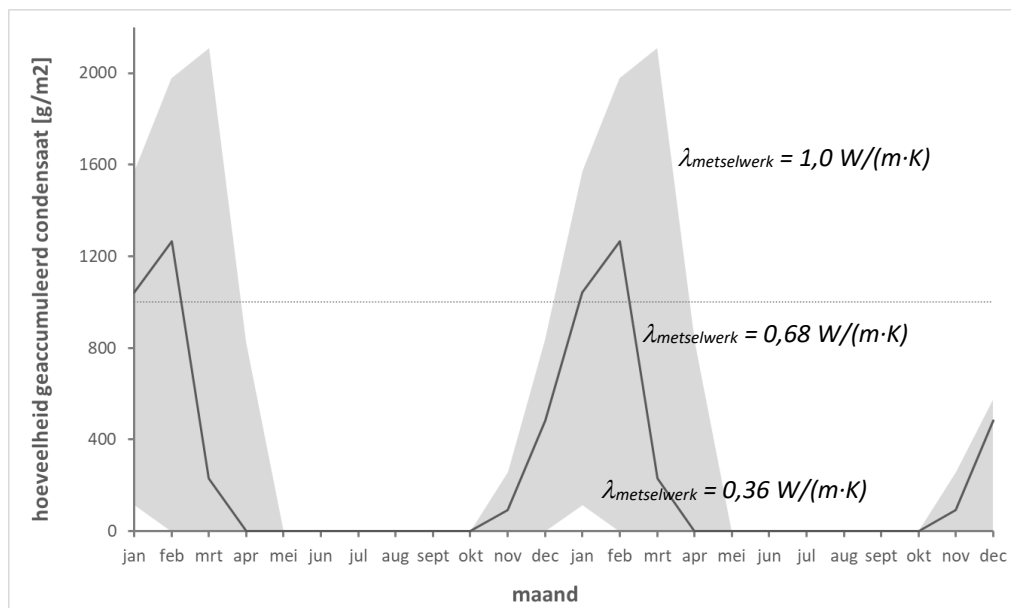
Om die reden is ook een eenvoudige gevoeligheidsanalyse uitgevoerd om na te gaan hoe gevoelig de resultaten zijn voor de warmtegeleidingscoëfficiënt (figuur 8.3a) en dampdiffusieweerstandsgetal (figuur 8.3b) van het bestaande metselwerk. Voor de berekeningen in dit rapport is uitgegaan van een warmtegeleidingscoëfficiënt van het metselwerk van 0,68 W/(m·K) (lijn in figuur 8.3a). Indien echter de warmtegeleidingscoëfficiënt wordt verhoogd naar 1,0 W/(m·K) of verlaagd naar 0,36 W/(m·K) dan zal de hoeveelheid opgebouwde condensaat in de winter toenemen met zo'n 75% respectievelijk afnemen met zo'n 90%. Iets vergelijkbaars geldt voor het dampdiffusieweerstandsgetal van het metselwerk (figuur 8.3b). Standaard is uitgegaan van 7. Indien deze echter wordt verhoogd tot 10 of verlaagd tot 4, dan zal de hoeveelheid opgebouwde condensaat in de winter toenemen met zo'n 10% respectievelijk afnemen met zo'n 60%.

**Figuur 8.3a – Gevoeligheidsanalyse voor warmtegeleidingscoëfficiënt metselwerk:** Optredende hoeveelheid condensaat tussen het isolatiemateriaal en het metselwerk gedurende het jaar voor 3 cm dik dampopen minerale wol isolatiemateriaal als binnengevelisolatie zonder damprem. De klimatologische uitgangspunten zijn overeenkomstig tabel 4.1. De opbouw van de gevel is als volgt van buiten naar binnen: **200 mm historisch metselwerk** ( $\lambda$  varieert;  $\mu = 7$ ); 20 mm ongeventileerde luchtspouw ( $\lambda_{\text{eff}} = 0,11 \text{ W}/(\text{m}\cdot\text{K})$ ;  $\mu = 1$ ); 30 mm minerale wol ( $\lambda = 0,04 \text{ W}/(\text{m}\cdot\text{K})$ ;  $\mu = 1$ ); 12.5 mm gipskartonplaat ( $\lambda = 0,25 \text{ W}/(\text{m}\cdot\text{K})$ ;  $\mu = 7$ ); 5 mm witpleister ( $\lambda = 0,35 \text{ W}/(\text{m}\cdot\text{K})$ ;  $\mu = 10$ ).

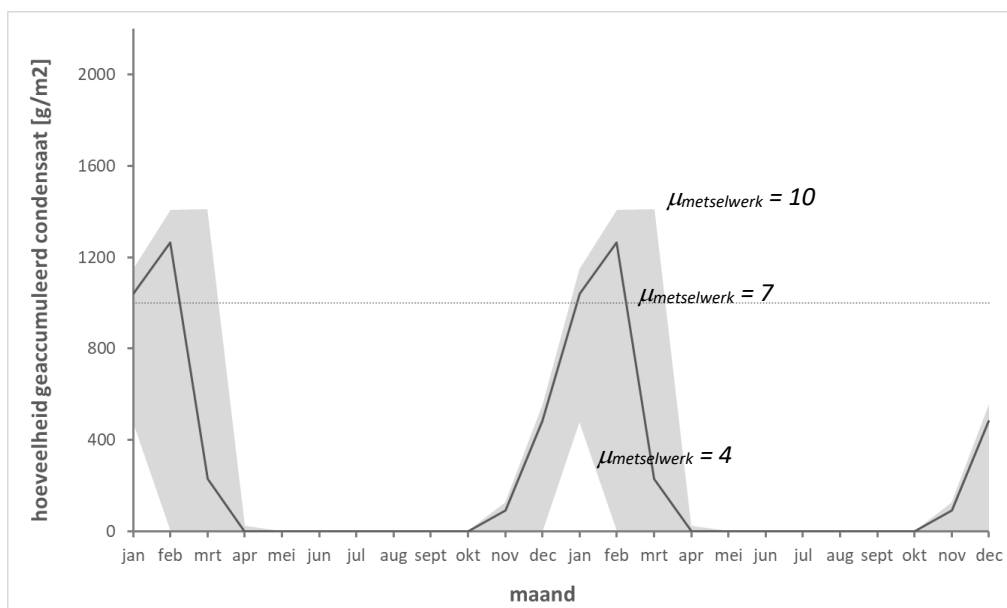
**Figuur 8.3b – Gevoeligheidsanalyse voor dampdiffusieweerstandsgetal metselwerk:** Optredende hoeveelheid condensaat tussen het isolatiemateriaal en het metselwerk gedurende het jaar voor 3 cm dik dampopen minerale wol isolatiemateriaal als binnengevelisolatie zonder damprem. De klimatologische uitgangspunten zijn overeenkomstig tabel 4.1. De opbouw van de gevel is als volgt van buiten naar binnen: **200 mm historisch metselwerk** ( $\lambda = 0,68 \text{ W}/(\text{m}\cdot\text{K})$ ;  $\mu$  varieert); 20 mm ongeventileerde luchtspouw ( $\lambda_{\text{eff}} = 0,11 \text{ W}/(\text{m}\cdot\text{K})$ ;  $\mu = 1$ ); 30 mm minerale wol ( $\lambda = 0,04 \text{ W}/(\text{m}\cdot\text{K})$ ;  $\mu = 1$ ); 12.5 mm gipskartonplaat ( $\lambda = 0,25 \text{ W}/(\text{m}\cdot\text{K})$ ;  $\mu = 7$ ); 5 mm witpleister ( $\lambda = 0,35 \text{ W}/(\text{m}\cdot\text{K})$ ;  $\mu = 10$ ).
